介 護 保 険 最 新 情 報

Vol.１６８

医療・介護ベッド用手すりのすき間に頭や首、手足などを挟む事故等に係る施設管理者に対する注意喚起について

介護ベッド用手すり（管理番号：A201000531）

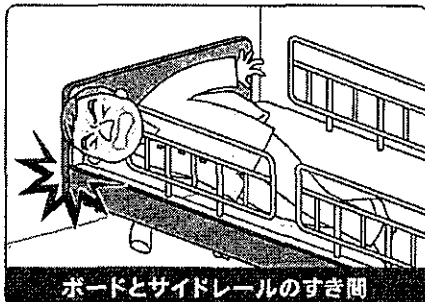
サイドレールとサイドレールのすき間

すき間に首が入り込む事故が多発しています。

介護ベッドのJIS規格では、図のようにサイドレールとサイドレールのすき間に直径6cmの硬い円柱状の器具が入らないこととされています。

- ■ヘッドボードとサイドレールのすき間をクッションなどを入れてうめましょう。
- ■スペーサーなどによりサイドレールとサイドレールの間にはさまらないようにしましょう。
  ※メーカーにより対応が異なります。詳しくはメーカーにご確認下さい
- ■危険なすき間がないサイドレールに交換しましょう。

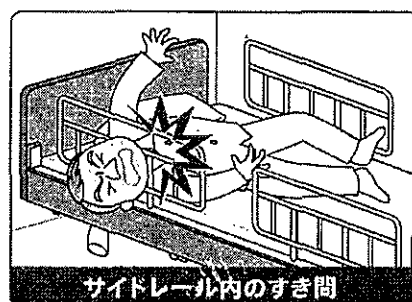
サイドレール内のすき間

12cm以上のすき間があると・・・・

サイドレールの中に頭が入り、窒息事故が発生しています。

すき間があるときの解決策

サイドレールカバー

ベッド用グリップカバー

をご利用ください。

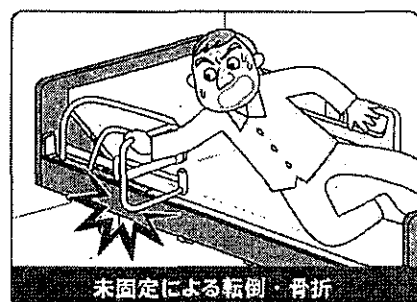
未固定による転倒・骨折

しっかり固定していないと・・・・

立ち上がるときに転倒し骨折する原因になります。

首振り機構の固定、ベッドへの固定は確実ですか?
